**RELAZIONE ILLUSTRATIVA al
PROGETTO PER LA RICOSTRUZIONE
DI CENTRO SPORTIVO POLIFUNZIONALE
nel Comune di BONDENO (FE)
In uso ad:**

- A.S.D. CANOA CLUB BONDENO

Bondeno, 15 marzo 2021

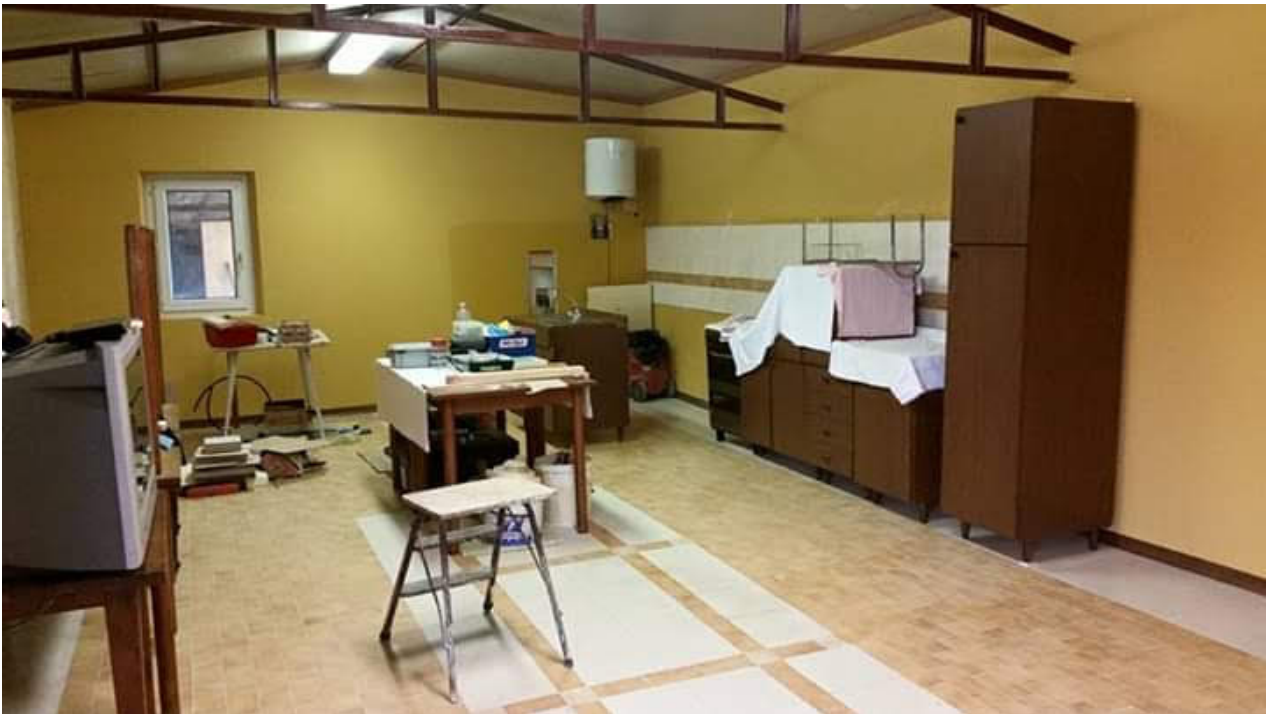
IL RISULTATO OTTENUTO DOPO I LAVORI DI AMMODERNAMENTO
RIVESTIMENTO DELLE PARETI CON PANNELLI DI CARTONGESSO TINTEGGIATI
PAVIMENTAZIONE IN PIASTRELLE LAVABILI
IMPIANTISTICA e FINITURE

Nella zona per servizi collettivi, le pareti interne erano rivestite con materiale isolante in vari strati, e pannelli di cartongesso tinteggiati e listelli di legno, due finestre in PVC e porta di ingresso in legno con serratura di sicurezza, pavimentazione in piastrelle di ceramica lavabile, le dotazioni impiantistiche sono l'illuminazione con plafoniere appese al soffitto, comandate da interruttori e vari punti prese in scatole esterne, ed inoltre acqua potabile e relativi scarichi. Scaldacqua elettrico di capienza adeguata serviva per il bagno e la cucina.

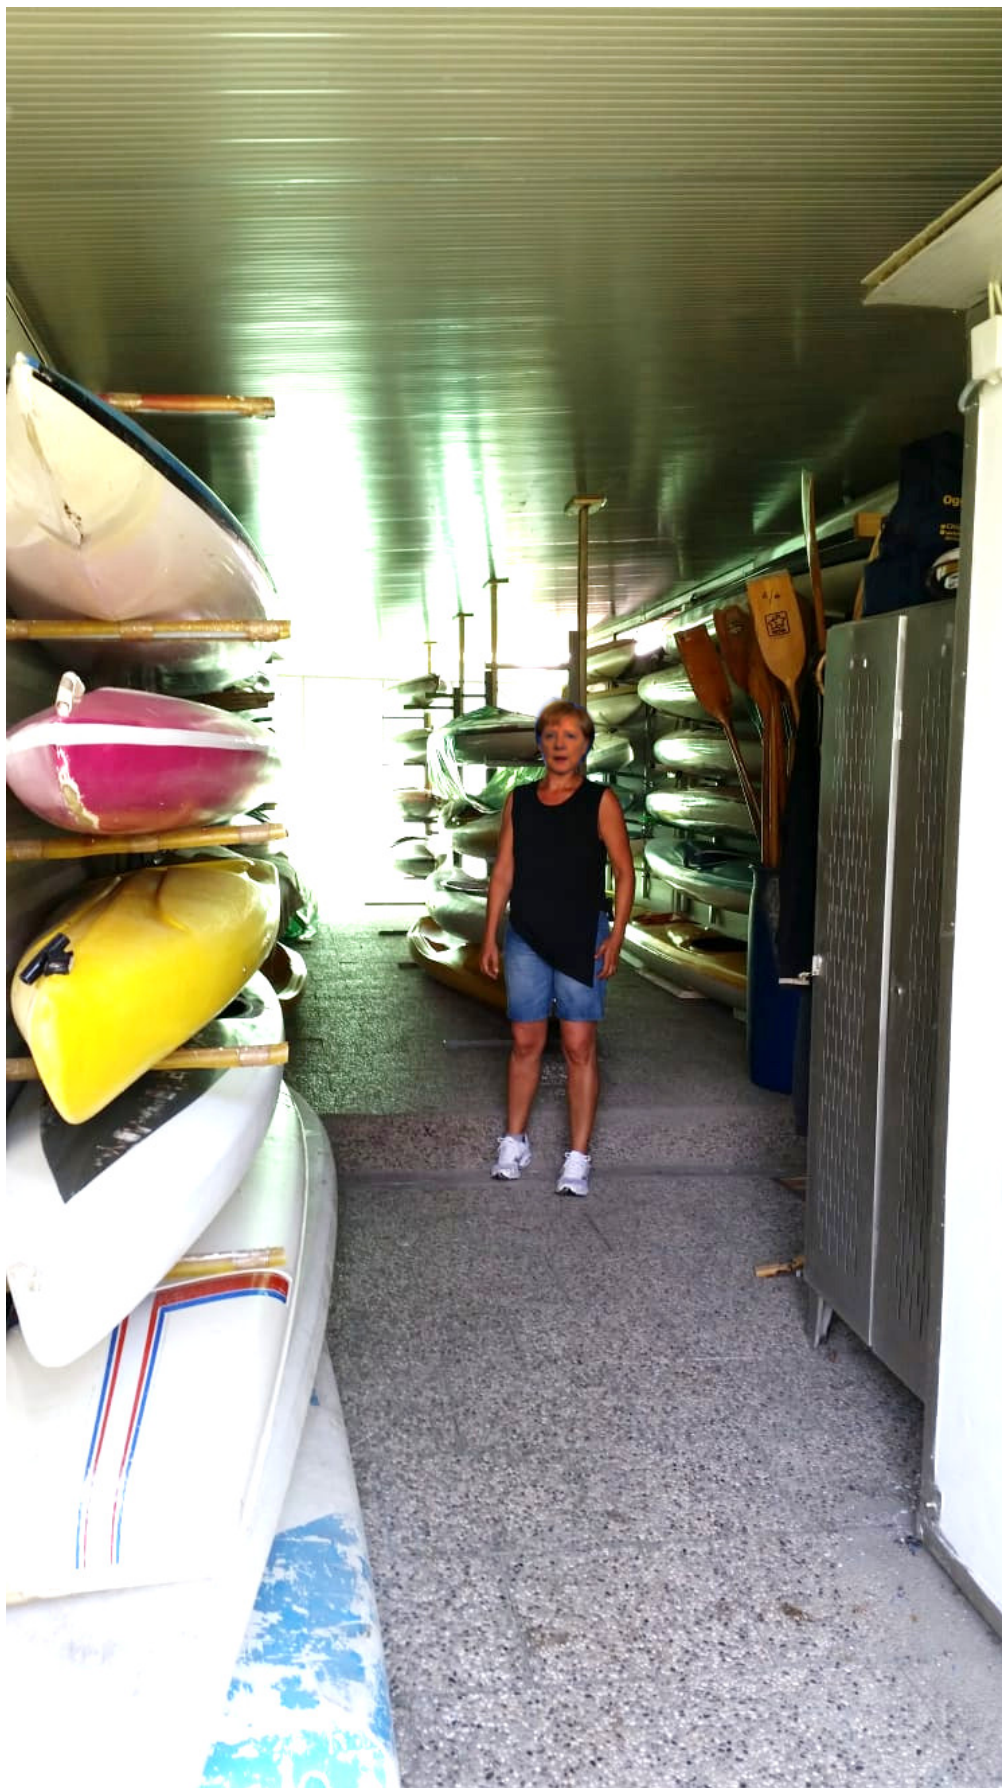
ALL'INTERNO DEL LOCALE RIMESSAGGIO
CANOE DISPOSTE SULLE RASTRELLIERE

Nell'ampio locale dove abbiamo il rimessaggio delle canoe appoggiate su rastrelliere metalliche ed il locale spogliatoio, la pavimentazione è in piastroni autobloccanti di ghiaia lavata allettati su un fondo di ghiaia e sabbia, nella parte spogliatoio, armadietti metallici con gli indumenti

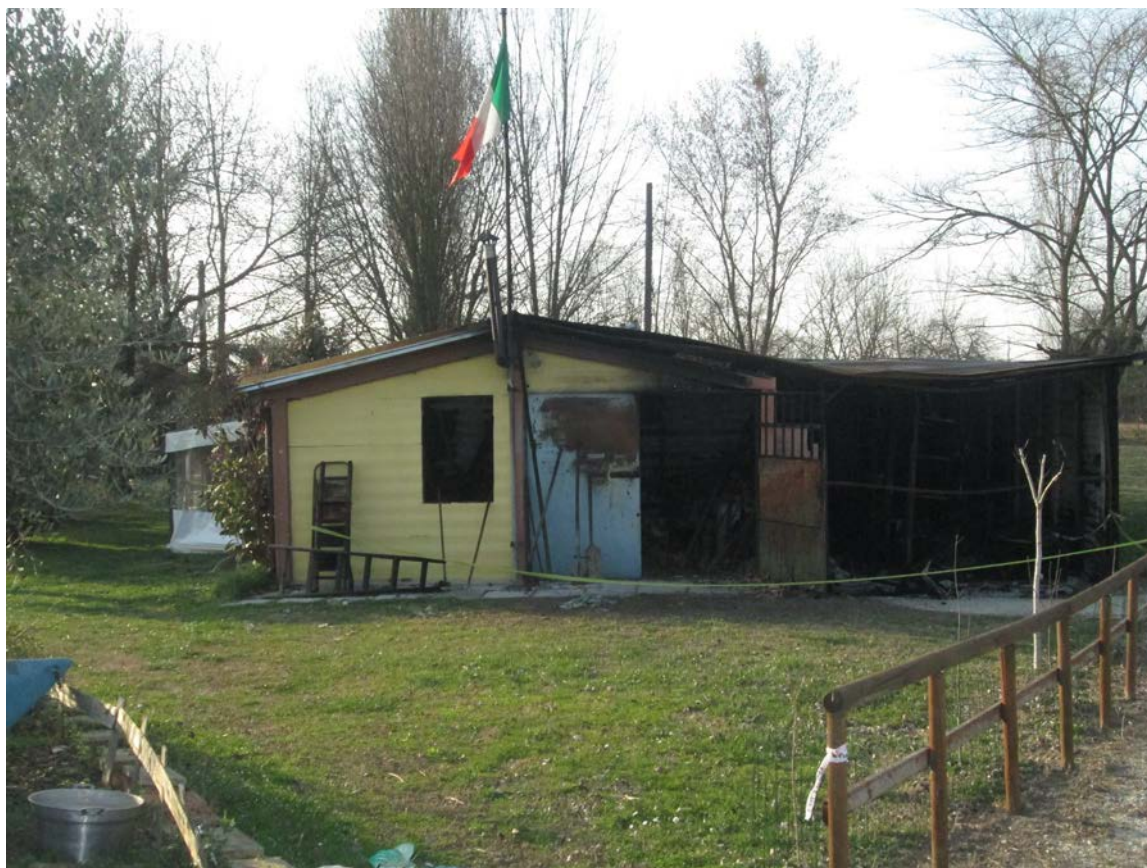
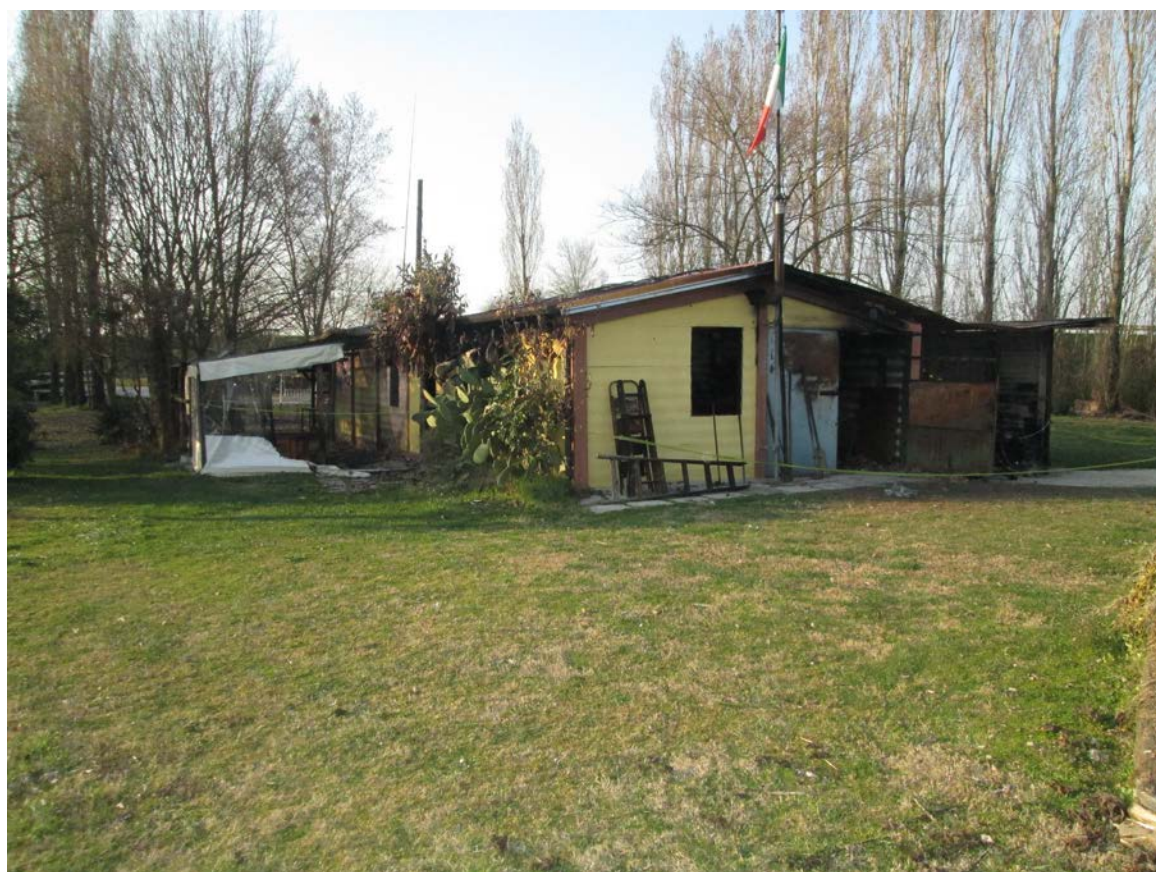
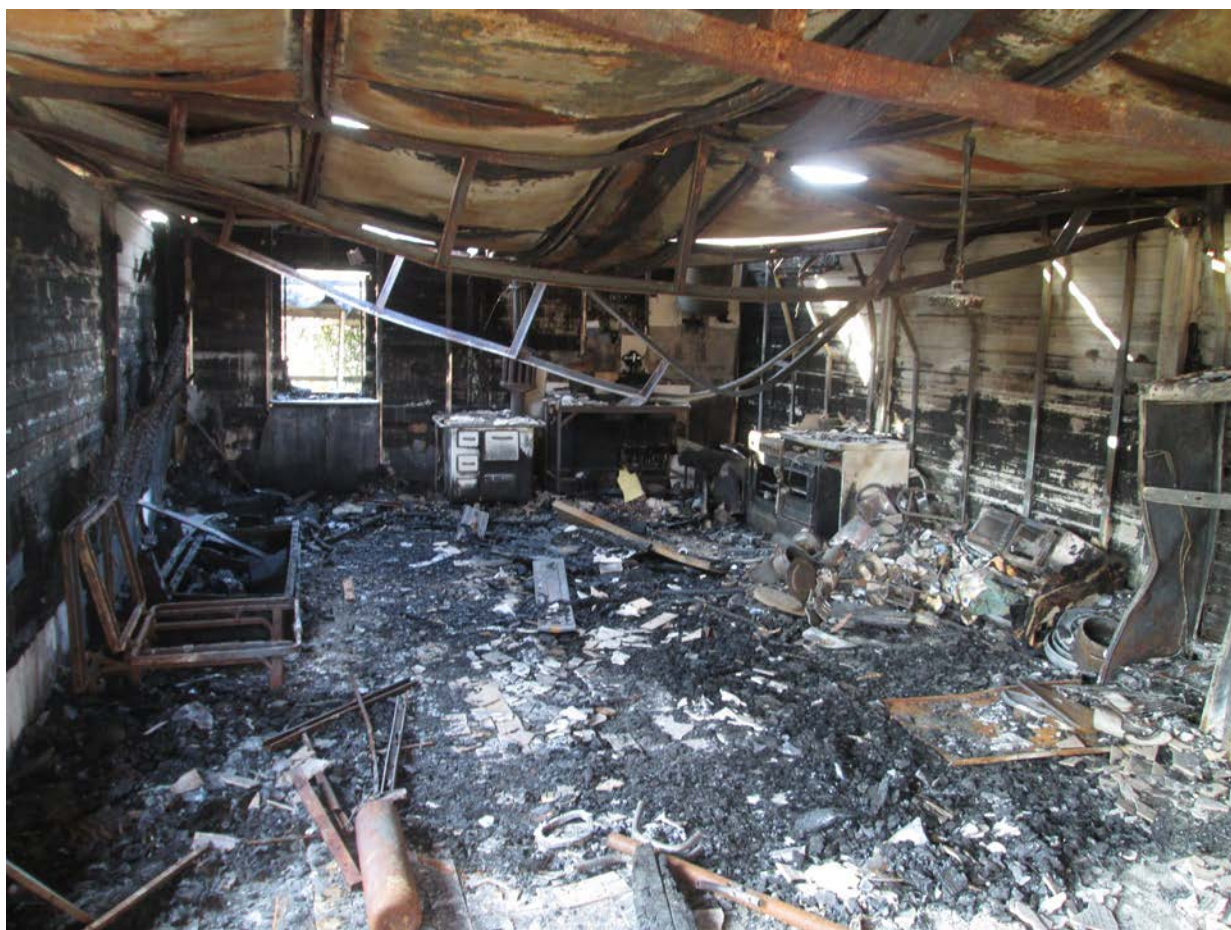
ALL'INTERNO DEL LOCALE SPAZI COMUNI
ARREDAMENTO ED ATTREZZATURE SONO COMPLETAMENTE BRUCIATE
LA COPERTURA IN PANNELLI HA CEDUTO

La struttura prefabbricata in elevazione in cemento e muratura, con colonne in calcestruzzo armato infisse in plintini e fra queste infilati pannelli sottili e nervati in calcestruzzo, hanno resistito all'azione delle fiamme ma sono fortemente compromessi nella loro integrità, mentre il solaio di copertura inclinato a due falde in pannelli metallici e la struttura reticolare metallica si sono completamente plasticizzati, deformandosi e sono compromessi nella loro totalità.

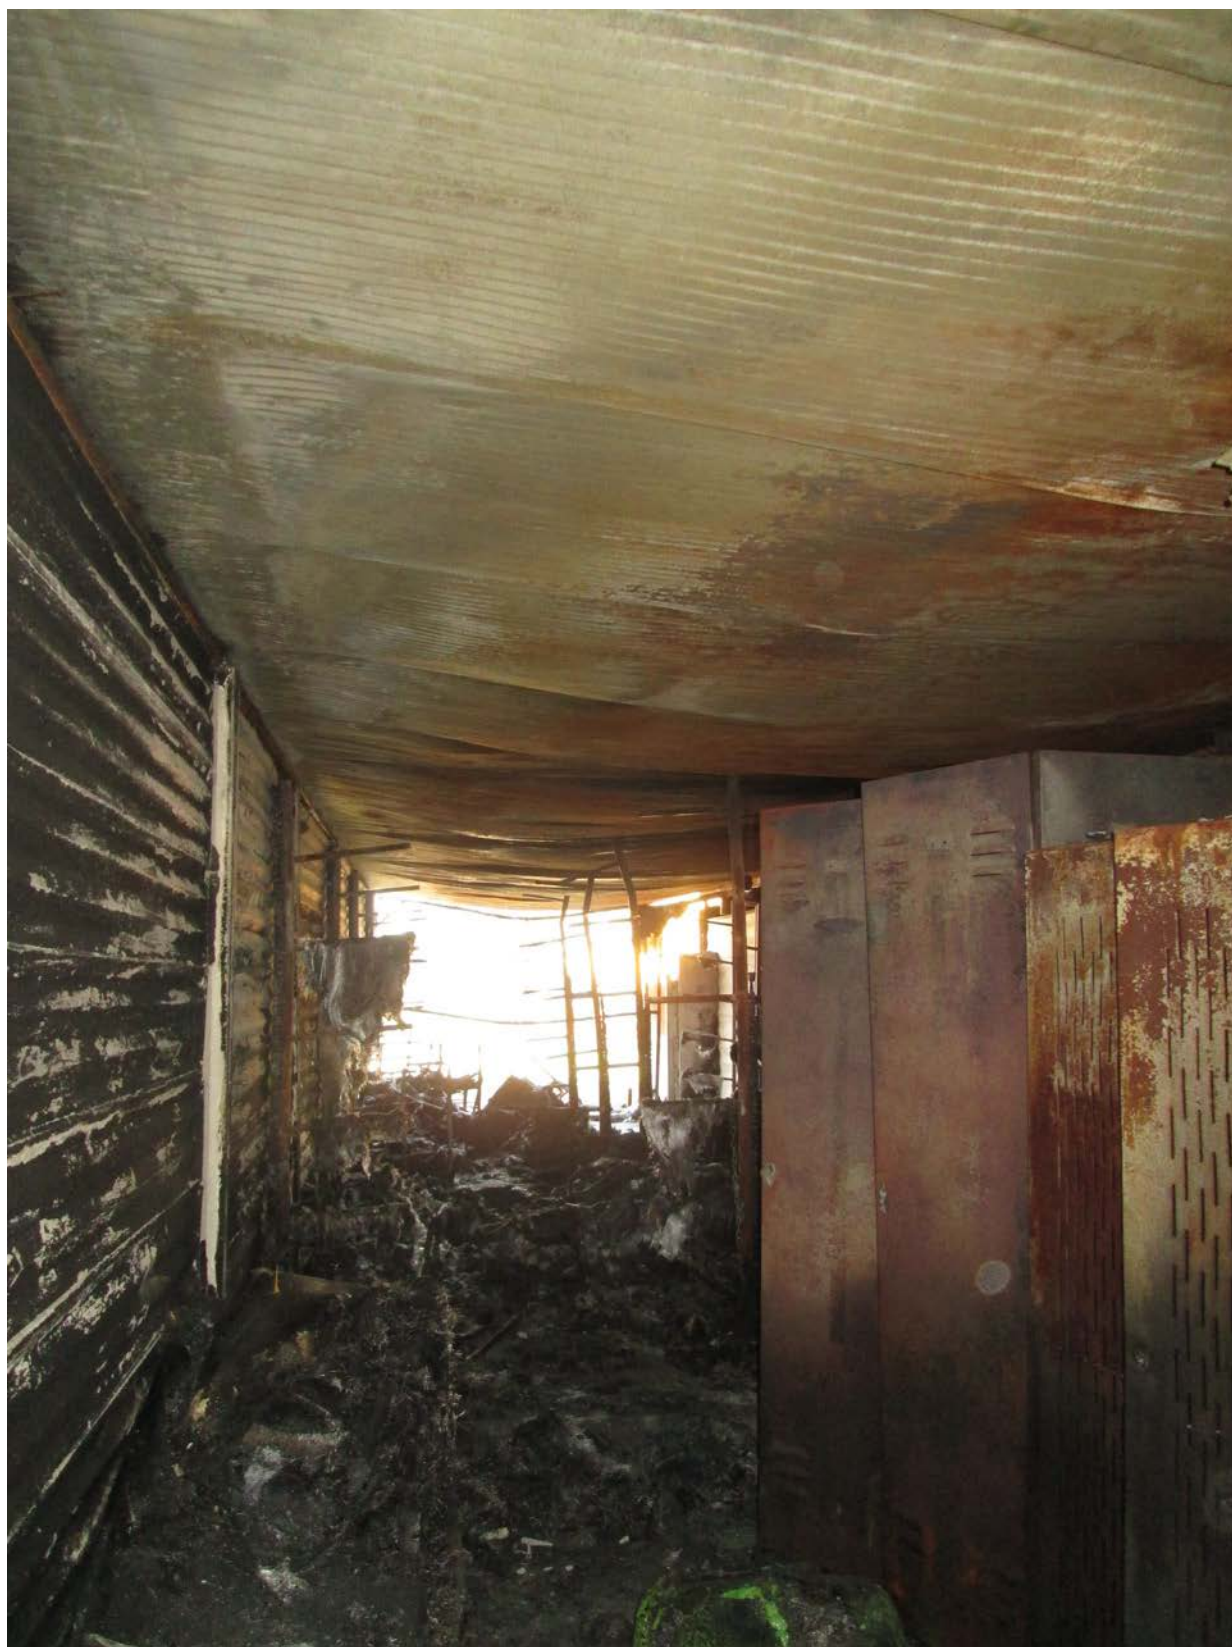
ALL'INTERNO DEL LOCALE RIMESSAGGIO
LE CANOE DISPOSTE SULLE RASTRELLIERE SONO COMPLETAMENTE BRUCIATE
LA COPERTURA IN PANNELLI HA CEDUTO

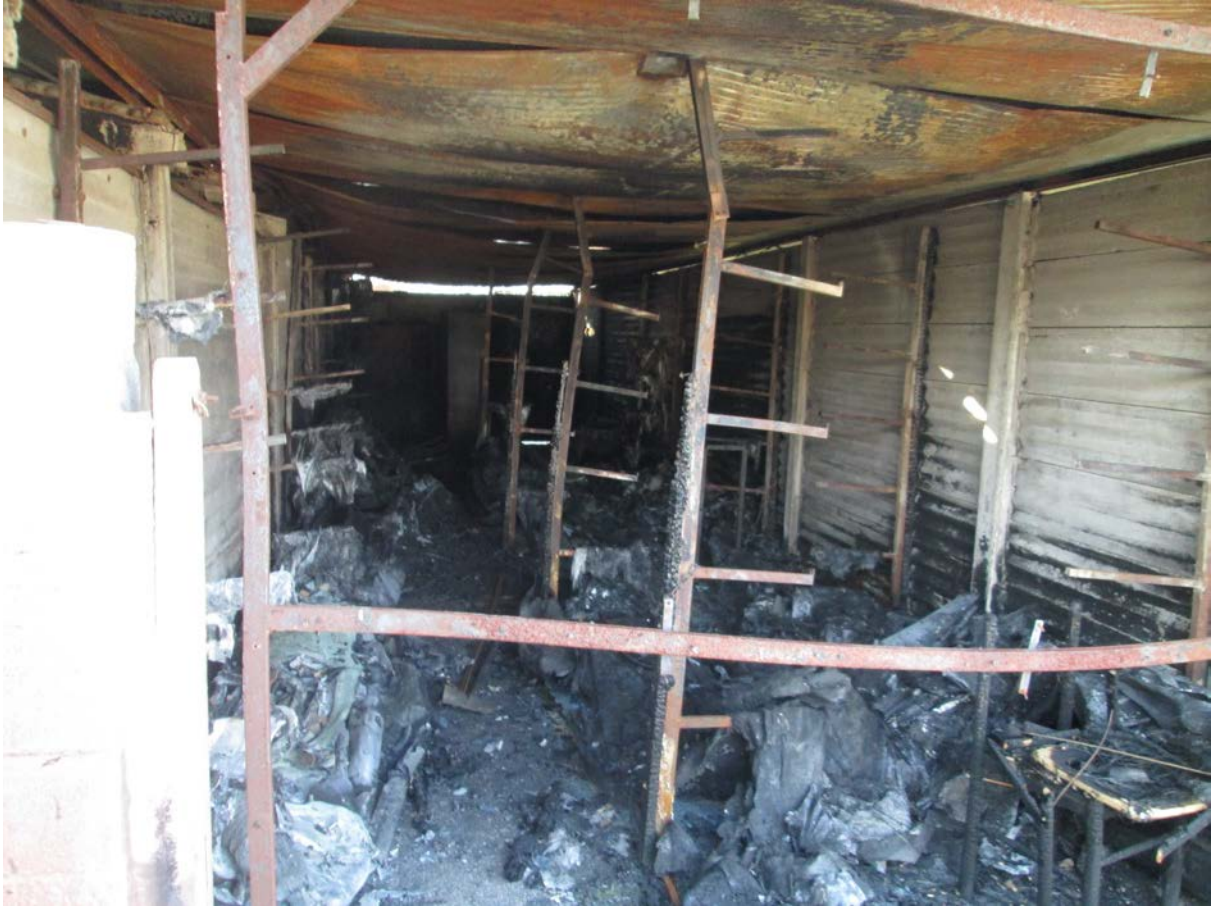
ALL'INTERNO DEL LOCALE RIMESSAGGIO
LE CANOE DISPOSTE SULLE RASTRELLIERE SONO COMPLETAMENTE BRUCIATE
LA COPERTURA IN PANNELLI HA CEDUTO

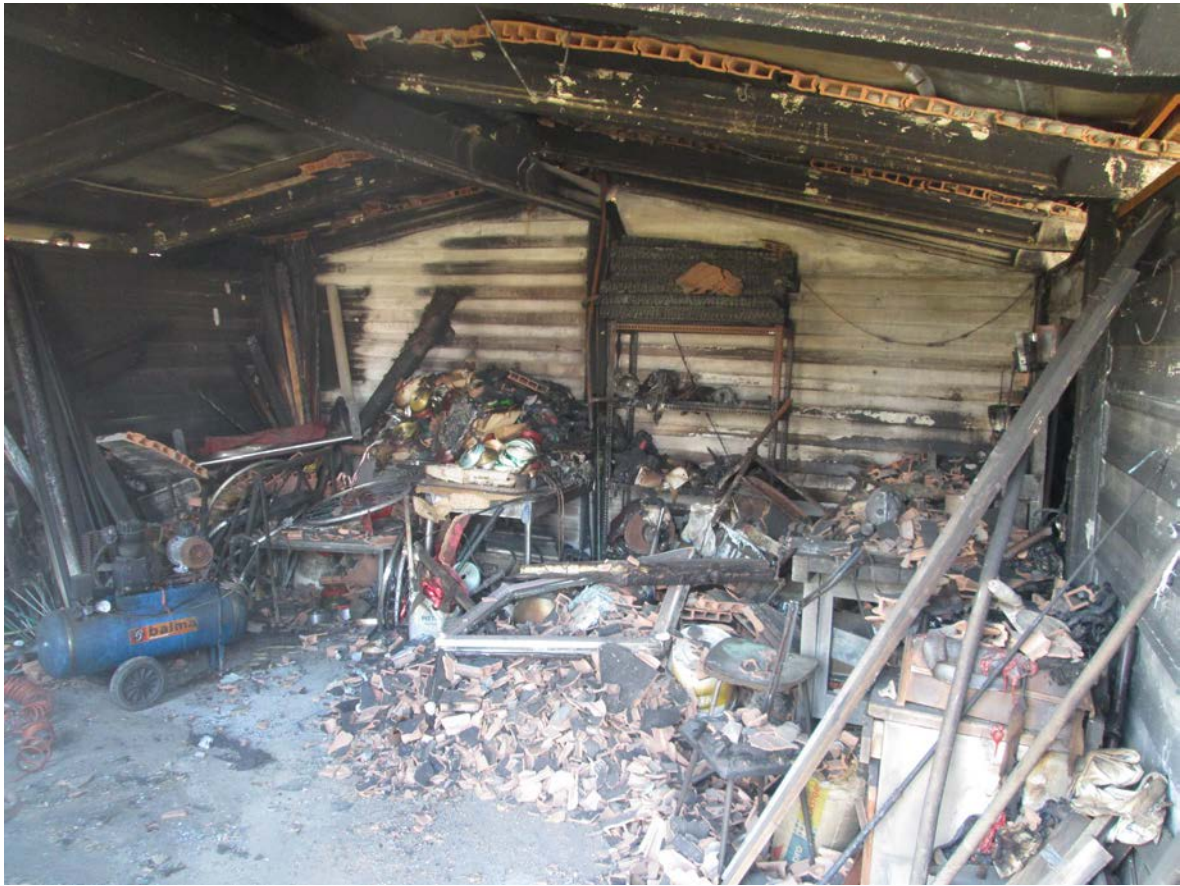
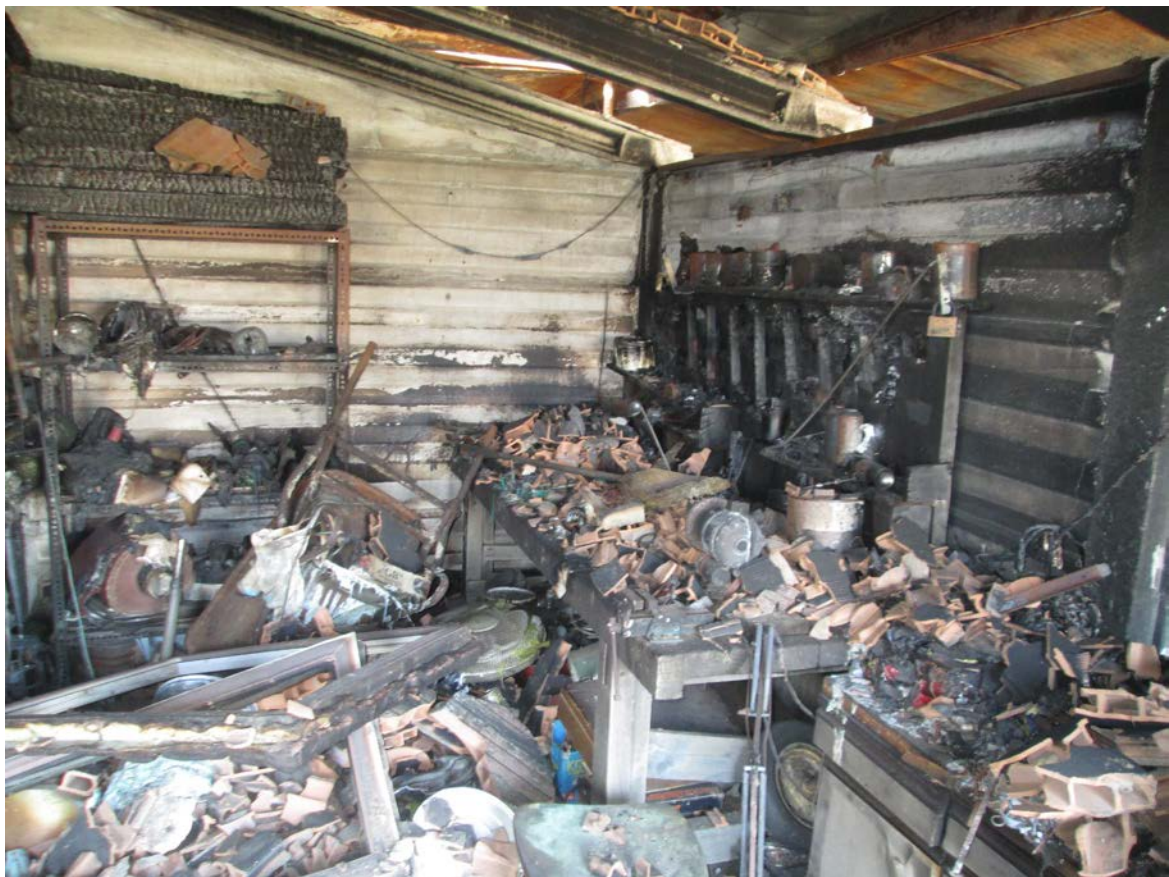
ALL'INTERNO DEL LOCALE MANUTENZIONE HA CEDUTO IL CONTROSOFFITTO IN
LATERIZIO – ATTREZZI DA LAVORO E STRUMENTI COMPLETAMENTE INUTILIZZABILI

Nel locale utilizzato per la manutenzione, il fuoco ha invece aggredito direttamente il solaio di controsoffitto che ha subito gravi ed evidenti danni, sfondellamento dell'intradosso delle pignatte di laterizio e distacco del rivestimento in calcestruzzo dei travetti, che ne hanno compromesso irrimediabilmente la portanza e staticità.

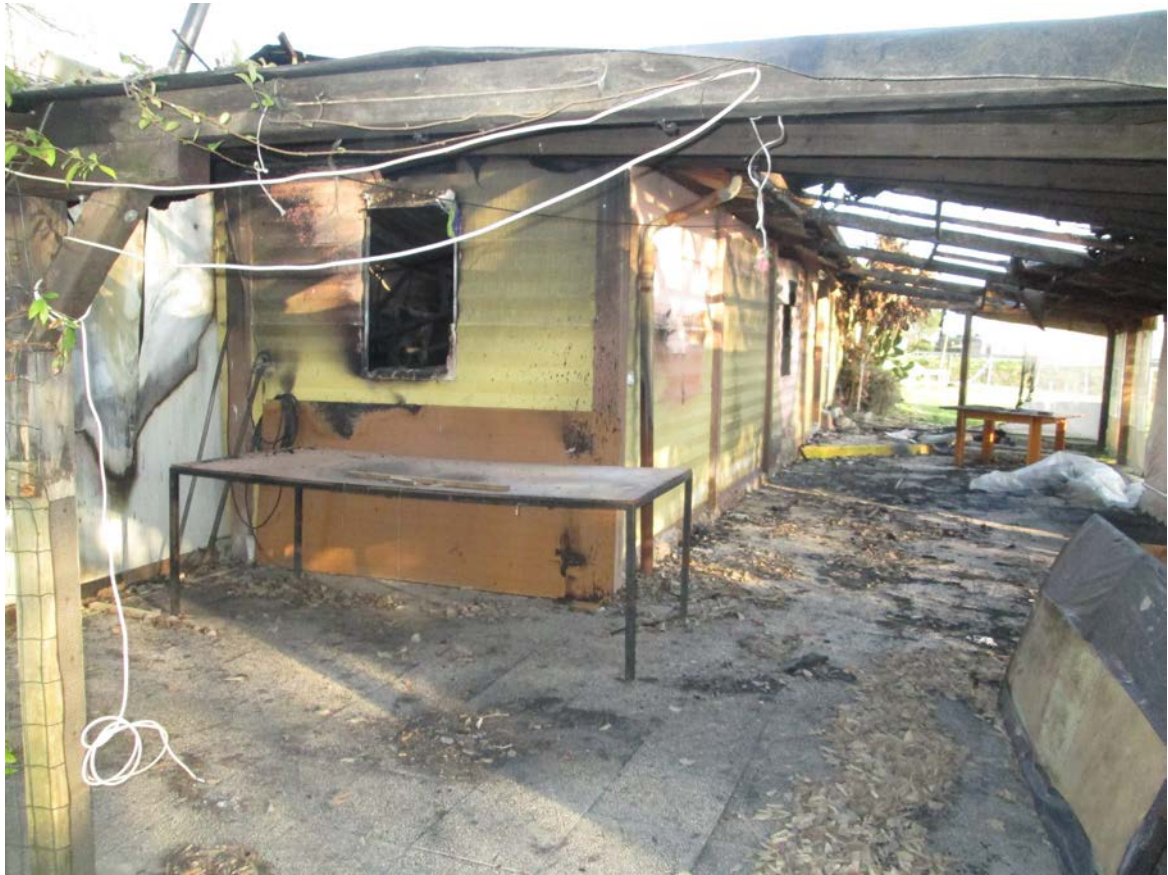
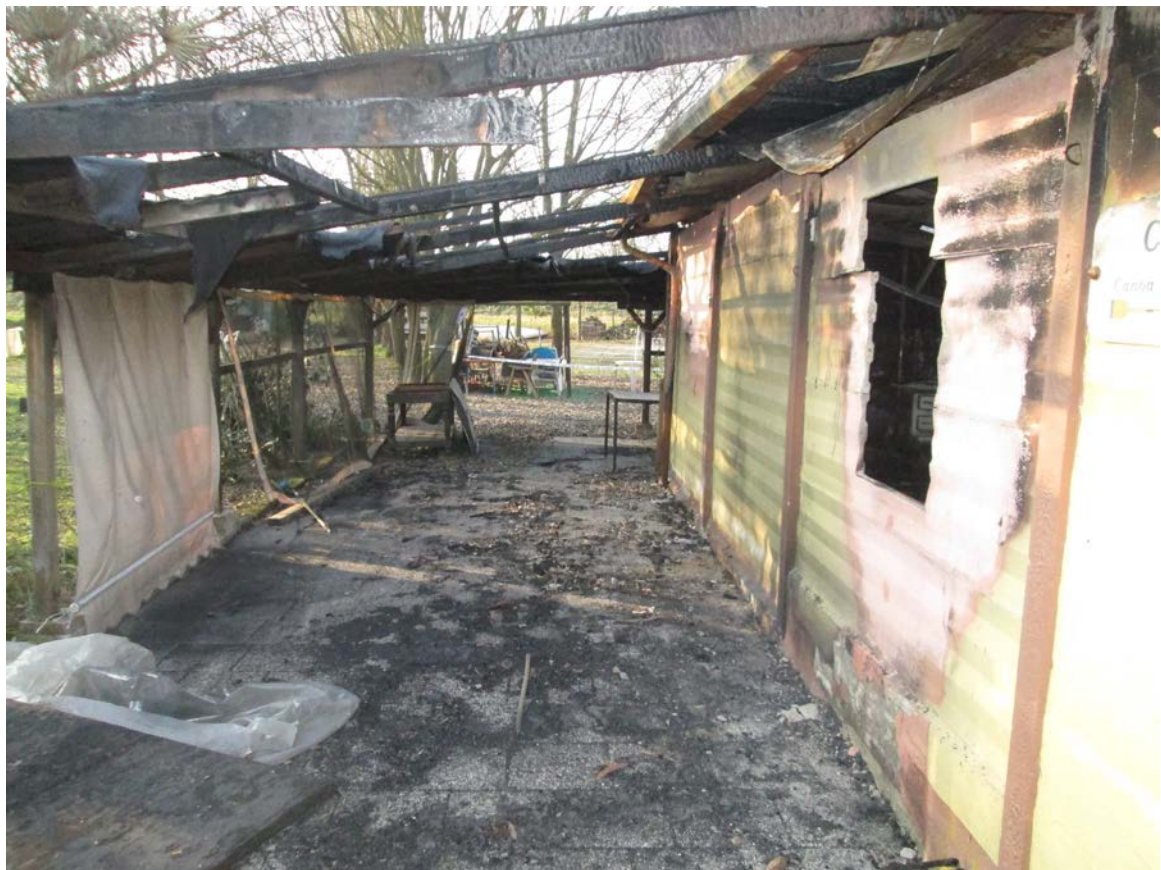
PERGOLATO ESTERNO COMPLETAMENTE BRUCIATO

Il pergolato esterno in travetti di legno e copertura con un telo di plastica è completamente bruciato e fortemente compromesso.
